取扱説明書

- 品番：96147
- 適合車種：TOYOTA GR YARIS (GXPA16) 2024年4月～

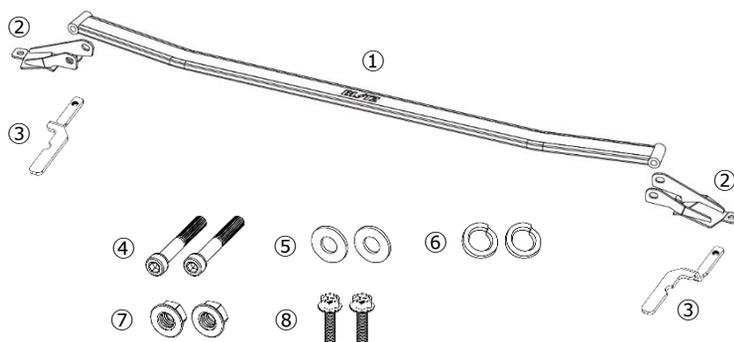
■構成部品

No.	部品名	数量
①	タワーバーシャフト	1
②	タワーバーブラケット	2
③	ステー	2
④	M10xL75キャップボルト	2
⑤	M10平ワッシャー	2
⑥	M10スプリングワッシャー	2
⑦	M10フランジナット	2
⑧	M8 x L25フランジボルト	2

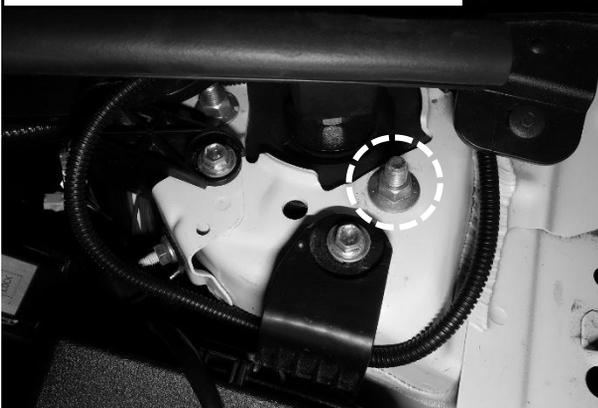
- 1) 純正の黒いウレタンスポンジ状の部品を左右共に取り外し、純正アッパーマウントのナットを左右 1ヶ所ずつ取り外します。取り外した純正の黒いウレタンスポンジ状の部品は使用しませんので、紛失しないよう大切に保管してください。
- 2) 図を参考に付属のステーを車体の穴から差し込みます。ステーを回転させ車体側の穴にステーのネジ穴を合わせます。
※ステーには左右の向きがあります。図を参考にステーの向きを合わせて取り付けてください。

助手席側(LH側) 純正アッパーマウントナット

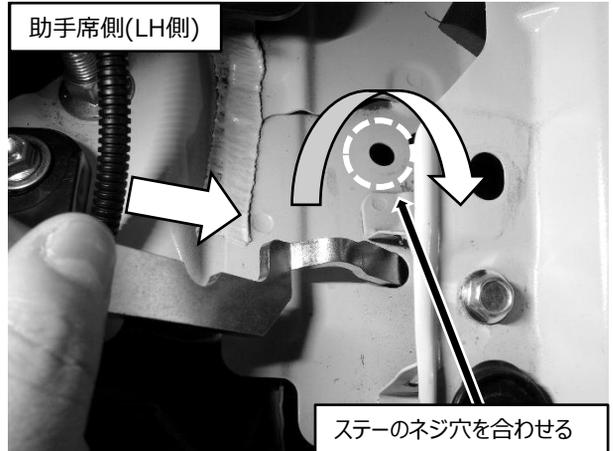
助手席側(LH側)

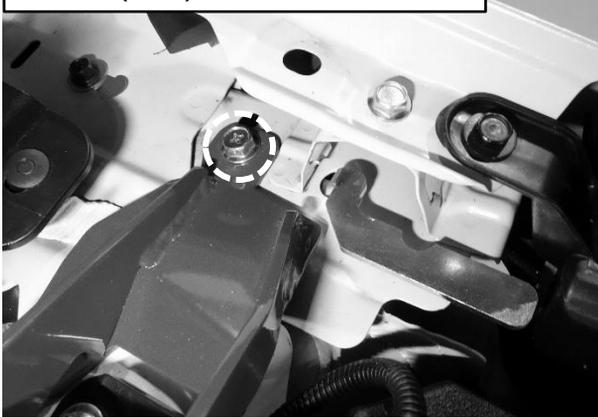
- 3) 図を参考にタワーバーブラケットを付属のM8×L25フランジボルトと純正アッパーマウントナットを使用して仮組みします。運転席(RH側)も同様に仮組みします。

助手席側(LH側) M8×L25フランジボルト

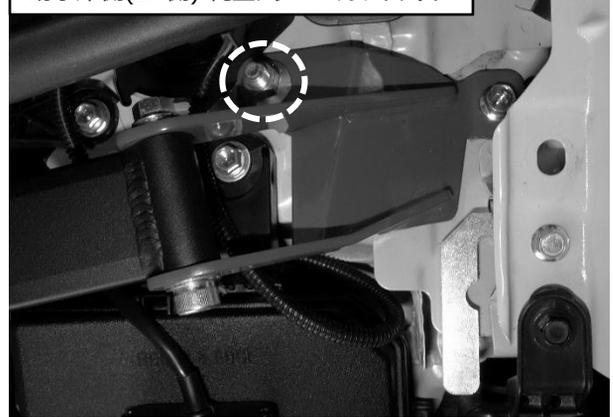
助手席側(LH側) 純正アッパーマウントナット

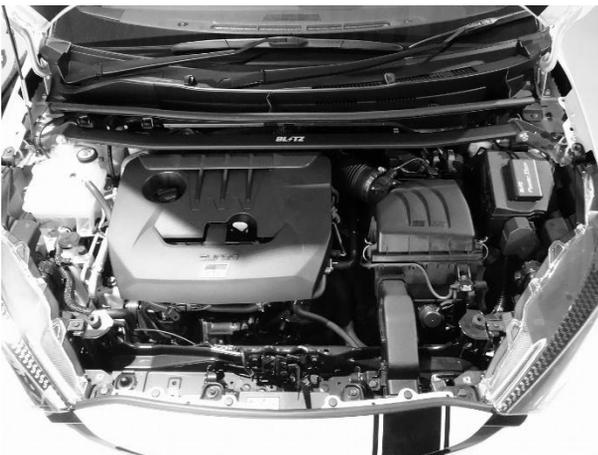
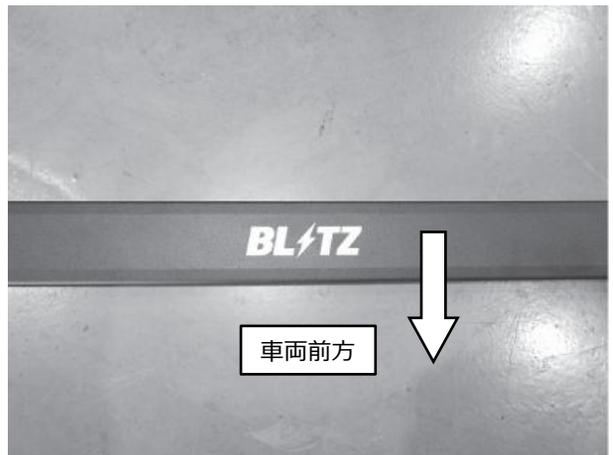
- 4) タワーバーシャフトをロゴの向きに注意して付属の各ボルト、ワッシャー及びナットを使用して仮組みします。
※規定トルク締め付け後の返品は一切お受けできません。
※仮組み時に各部の干渉がないか確認してください。

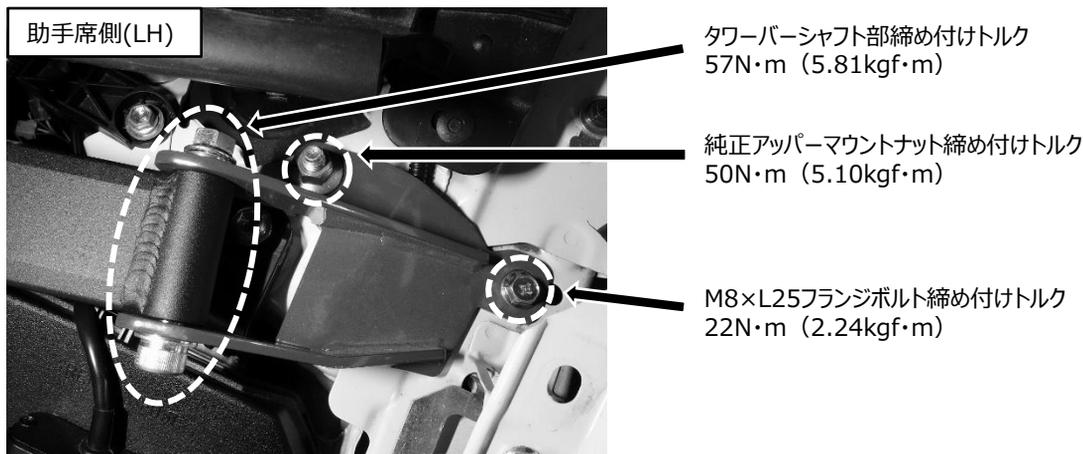
5) 各 부품の位置や干渉に問題が無ければ各ボルト、ナットを規定トルクで締め付けます。

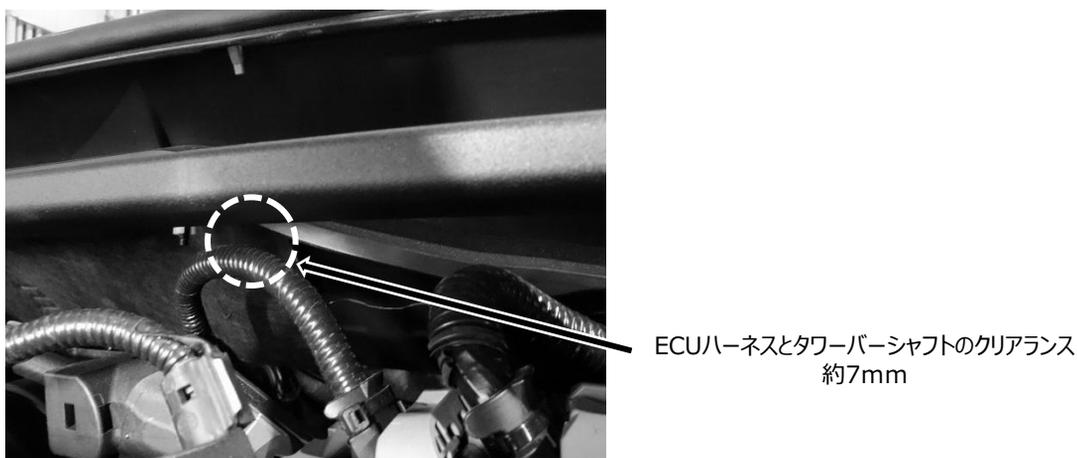
■タワー干渉確認

- ・取り付け後は本製品と周辺部品（ワイヤー類やホース類）が干渉していないか確認してください。
- ・確認後エンジン始動し、エンジン及び周辺部品と干渉していないことを確認してください。
- ・ボンネットを閉めた時にボンネット及び周辺部品と干渉していないことを確認してください。

※下記内容は干渉までのおおよそのクリアランス値を示します。車両の個体差によりクリアランス値は変化する場合がございます。
