『ミラクルストロークアジャスター ハリアー/NX用』 自主回収のご案内

- 対象商品
品番：92104
商品名：ミラクルストロークアジャスター
適合車種
LEXUS NX（車両型式：AGZ10/15、AYZ10/15）
TOYOTA HARRIER（車両型式：ZSU60W/65W、ASU60W/65W、AVU65W）
- 確認対象シリアルNo
181106001～201106045
- 確認内容

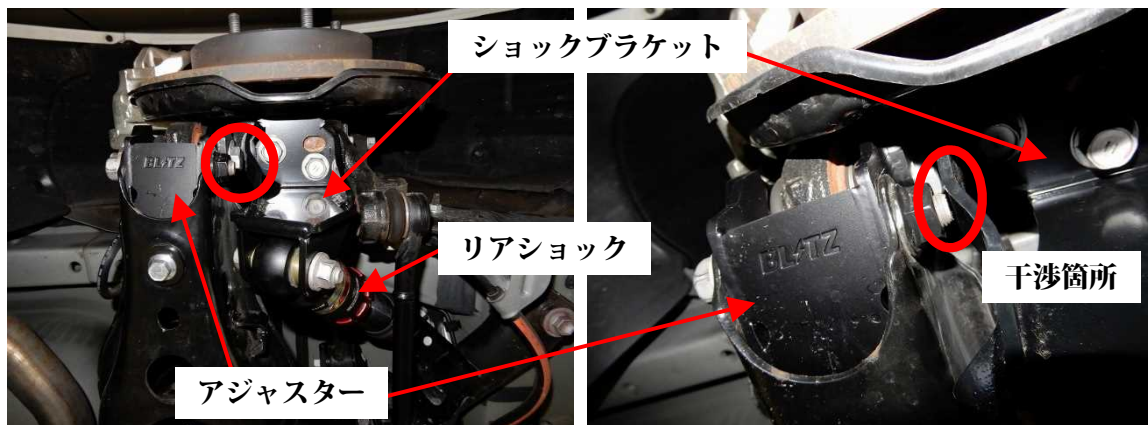
項目1：ショックブラケットに干渉した跡があるか

平素は弊社製品をご愛顧いただき、厚く御礼申し上げます。
この度、2018年12月より販売しておりますミラクルストロークアジャスターにおいて、
車両の個体差などによりショックブラケットと純正ボルトが干渉し最悪の場合製品が
破損する可能性があることが判明しました。

下の写真のショックブラケットの赤丸部分に干渉した跡があるか左右確認をお願いします。
干渉した跡がある場合は速やかに使用を中止し、新品への交換をお願いいたします。
※下の写真は車両下側から見た写真になります。

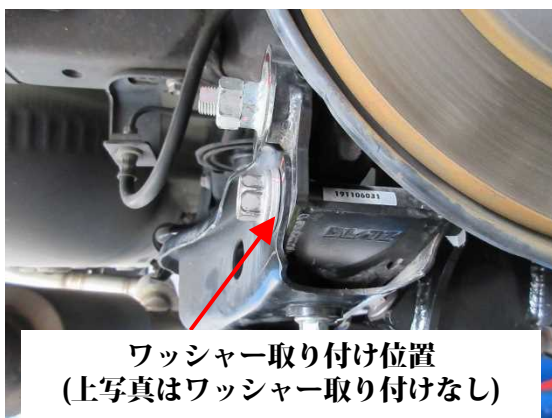
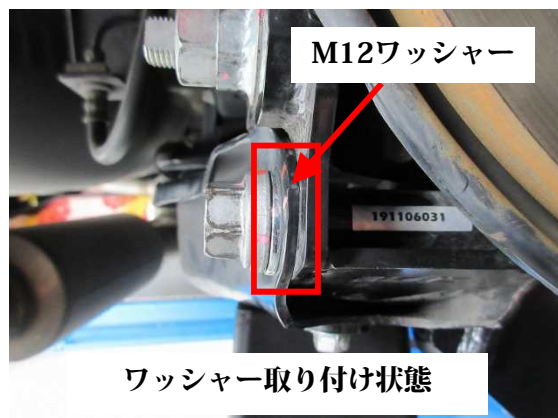
項目5：商品同梱のM12ワッシャーが取り付けされているか

本製品に同梱されている、M12ワッシャーが下写真の取り付け位置に取り付けられているか確認してください。

装着されていない場合は、速やかに使用を中止しワッシャーを装着してください。
