『ミラクルストロークアジャスター ハリアー/NX用』 自主回収のご案内

- 対象商品
品番：92104
商品名：ミラクルストロークアジャスター
適合車種
LEXUS NX（車両型式：AGZ10/15、AYZ10/15）
TOYOTA HARRIER（車両型式：ZSU60W/65W、ASU60W/65W、AVU65W）
- 確認対象シリアルNo
181106001～201106045
- 確認内容

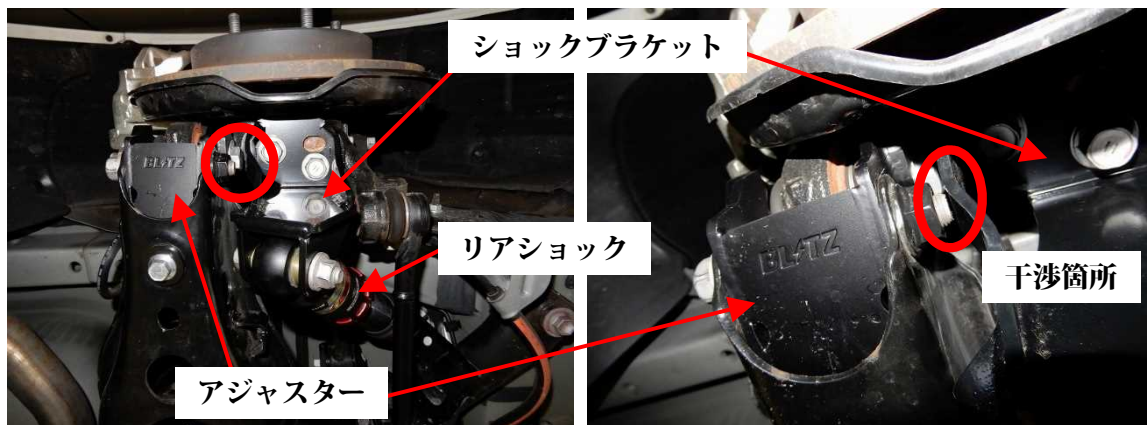
項目1：ショックブラケットに干渉した跡があるか

下の写真のショックブラケットの赤丸部分に干渉した跡があるか左右確認をお願いします。
干渉した跡がある場合は速やかに使用を中止し、新品への交換をお願いいたします。
※下の写真は車両下側から見た写真になります。

平素は弊社製品をご愛顧いただき、厚く御礼申し上げます。
この度、2018年12月より販売しておりますミラクルストロークアジャスターにおいて、
車両の個体差などによりショックブラケットと純正ボルトが干渉し最悪の場合製品が
破損する可能性があることが判明しました。

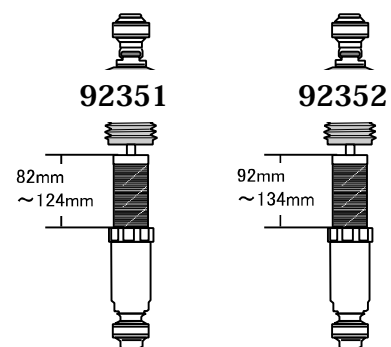
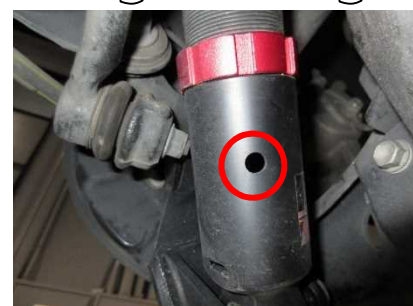
項目3：リアショックが正常な長さの範囲で使用されているか

リアショック寸法が適正な長さで装着されているか確認をお願いします。

右イラストのショック寸法がそれぞれの品番の有効なリアショック寸法になります。

右写真のようにロアブラケットの穴からシリンダーのネジ部分が見えていないのは、ショックが長い状態でセットされています。

そのような状態で使用していると乗り心地の悪化だけでなく、ショックの耐久性が落ちる原因となります。必ずネジ部分が見える状態で使用するよう調整してください。

右図寸法でない場合は速やかに使用を中止し正常な寸法へ調整をお願いします。

また、左右のショックの長さが同じか確認してください。

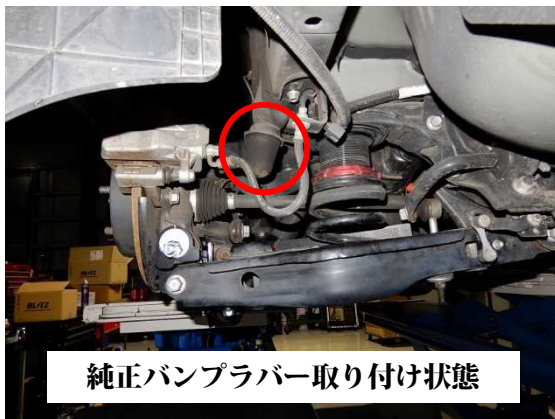
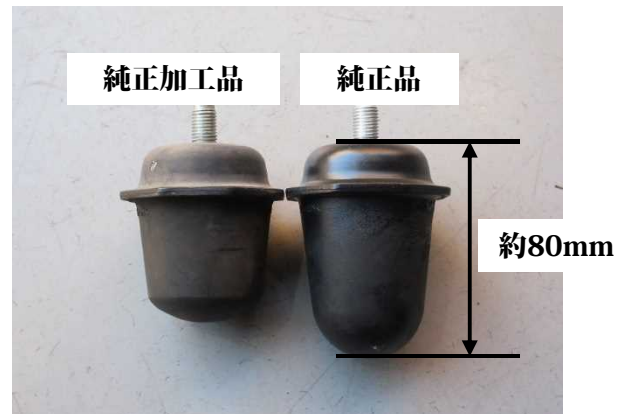
項目4：純正バンブラバーが無加工で取り付けされているか

ストローク量アップや乗り心地改善のために、純正のバンブラバーが短く加工されていないかもしくは、取り外されていないか、純正より短い社外品を取り付けていないかの確認をお願いします。

上記のような取付状態で使用するとストローク量が多くなりすぎてしまいショックブラケットの干渉だけでなく、アームとボディとの干渉など車両破損につながる恐れがあります。

加工、取り外し、社外品の装着がある場合は速やかに使用を中止し無加工の純正バンブラバーに交換してください。

必ず本製品装着時は無加工の純正バンブラバーを使用してください。

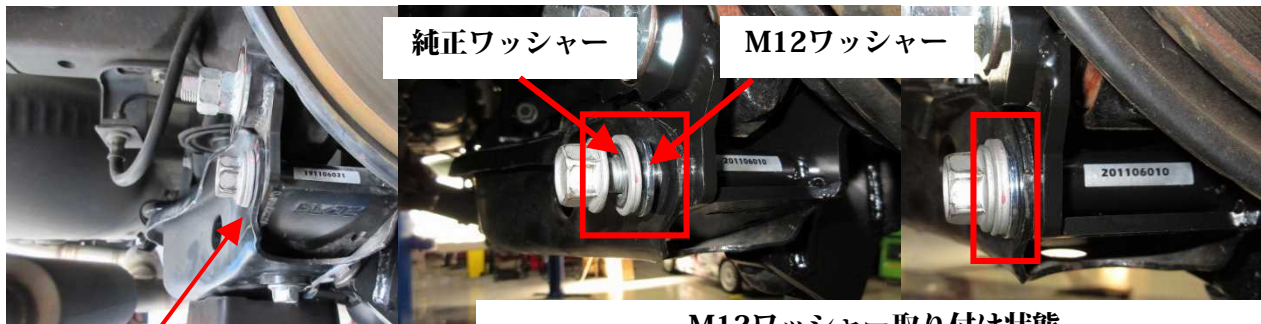
項目5：商品同梱のM12ワッシャーが取り付けされているか

本製品に同梱されている、M12ワッシャーが下写真の取り付け位置に取り付けられているか確認してください。

ワッシャー取り付け位置
(上写真はワッシャー取り付けなし)

M12ワッシャー取り付け状態
純正ボルトとロアアームの間にM12にワッシャーが
取り付けされます
純正ボルトについているワッシャーとは別にM12ワッ
シャーが追加されて合計2枚ワッシャーが取り付けされます

装着されていない場合は、速やかに使用を中止しワッシャーを装着してください。
