DSC Plus モータードライブユニット 車種別固定位置

BLITZ モータードライブユニット固定位置 注意事項

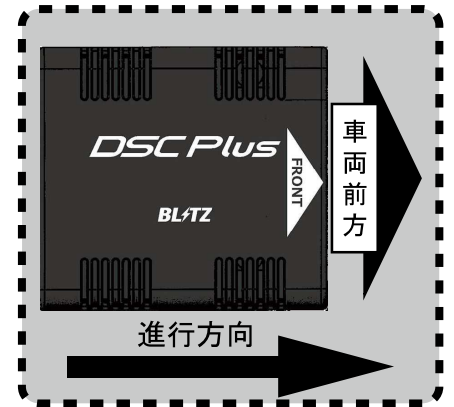
- ユニットはロゴ面を上にして、水平に置いてください。
- 上面「FRONT」矢印が車両前方になるよう置いてください。
