**NÜR-SPEC R**

**取 扱 説 明 書**

☐車 名：TOYOTA MARKII・CHASER  
CRESTA

☐製品番号：MT3120

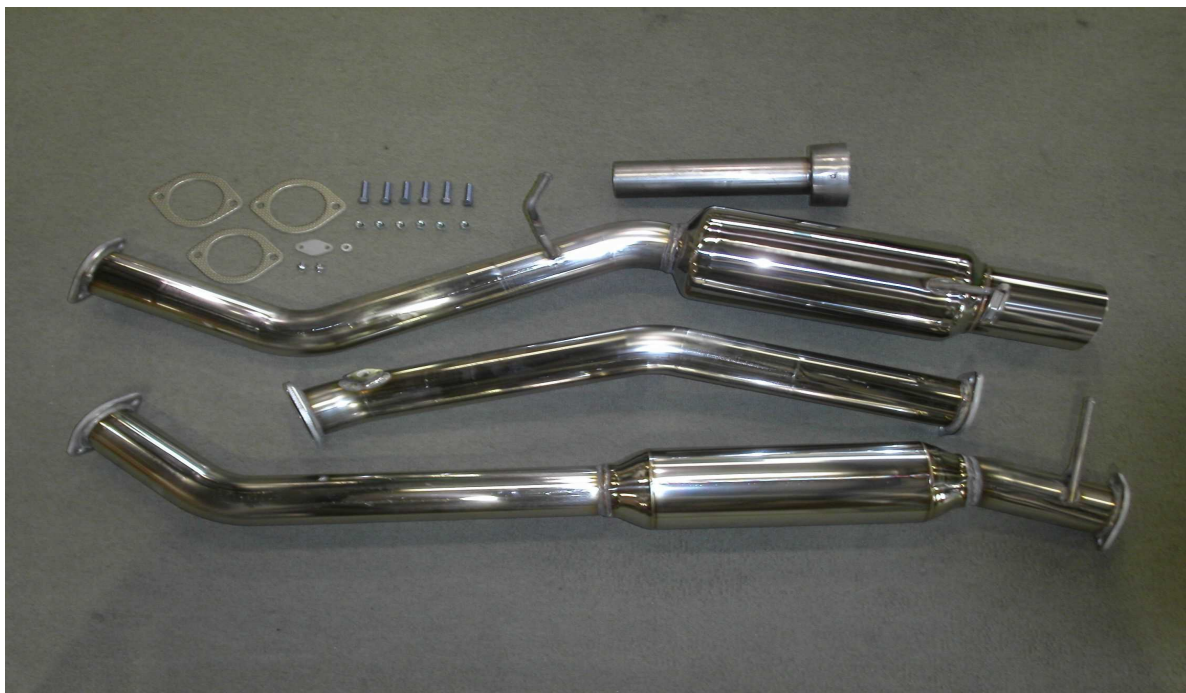
## 構成図

取付けの前に必ず付属部品をお確かめ下さい。

| ■マフラー本体(インナーサイレンサー組付け済)1組 | | ■M10ボルト | 6ヶ |
| ■M10ナット | 6ヶ | ■φ78 ガスケット | 3ヶ |
| ■センサーフランジ | 1ヶ | ■M6ボルト フランジ付 | 2ヶ |
| ■センサーガスケット | 1ヶ | | |

- 作業は必ず2人以上で行って下さい。1人で作業を行うとケガをする恐れがあり危険です。  
又、落下等による本製品の破損の原因となります。
- マウントへの取付けには、潤滑剤を使用して下さい。作業が行い易くなります。
- テールパイプの位置を確認しながら、フロント部より締め付けて下さい。
- テールパイプとリアバンパーの位置関係や、各部のクリアランスを点検して下さい。  
クリアランス不足の場合、樹脂バンパーが熱で溶ける恐れがあります。
