BLITZ

TV JUMPER DV FULL AUTO

取扱説明書

エリシオン(RR1,RR2,RR3,RR4,RR5,RR6 04/05-)

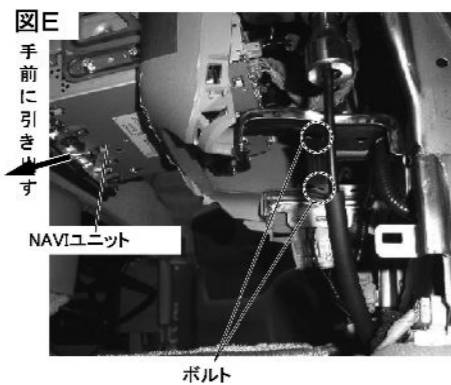
- ①バッテリーのマイナス端子を外します。
- ②助手席側グローブボックス下部のカバーを外します。(図A)
- ③ネジを外し、センタコンソール左側のパネルを外します。(図B)
- ④ネジを外し、センタコンソール右側のパネルを外します。(図C)
- ⑤センタコンソール下部の小物入れを開けてネジ(2本)を外し、小物入れを外します。(図D)
- ⑥NAVIユニット下部で固定しているボルト(2本)を外し、NAVIユニットを手前に引き出します。(図E)
- ⑦NAVIユニット背面から本製品と同型の20ピンコネクタを抜き、本製品のコネクタと差し替えます。
- ⑧⑦で抜いた車両側のコネクタを、本製品のコネクタに差し込みます。
- ⑨適当な場所に本製品本体を収納してください。
- ⑩配線が潰れていたり金属部分に接触していないかを確認してください。
- ⑪確認が終わったらバッテリーのマイナス端子を取り付けます。
- ⑫動作確認をして正常な事が確認できましたら、内張り等を元に戻して作業終了です。

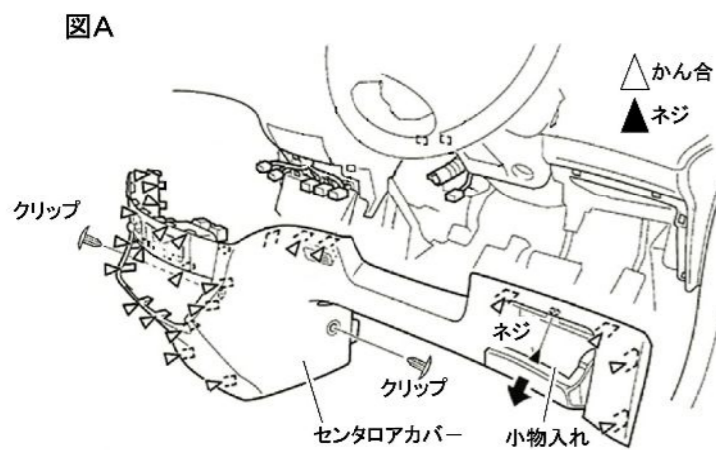
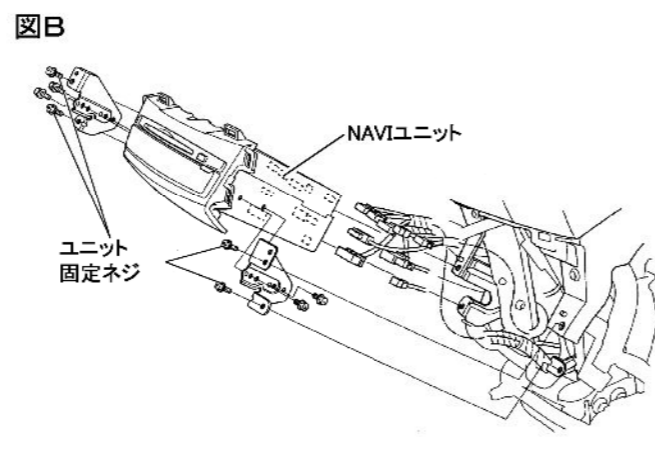
オデッセイ(RB1,RB2 03/10-08/10)

- ①バッテリーのマイナス端子を外します。
- ②助手席側グローブボックスを開け、両サイドのストッパーピン近辺を内側へ押し込みロックを外し、下部のネジ(2本)を外し、グローブボックスを外します。
- ③小物入れを開けネジ(1本)を外します。(図A)
- ④内張り剥がし等を使用し、クリップ(2ヶ所)とかん合(23ヶ所)、コネクタ類を外し、センタロアカバーを取り外します。(図A)
- ⑤NAVIユニットを固定しているネジ(4本)を外し、NAVIユニットを手前に引き出します。(図B)
- ⑥NAVIユニット背面から本製品と同型の20ピンコネクタを抜き、本製品のコネクタと差し替えます。
- ⑦⑥で抜いた車両側のコネクタを、本製品のコネクタに差し込みます。
- ⑧適当な場所に本製品本体を収納してください。
- ⑨配線が潰れていたり金属部分に接触していないかを確認してください。
- ⑩確認が終わったらバッテリーのマイナス端子を取り付けます。
- ⑪動作確認をして正常な事が確認できましたら、内張り等を元に戻して作業終了です。

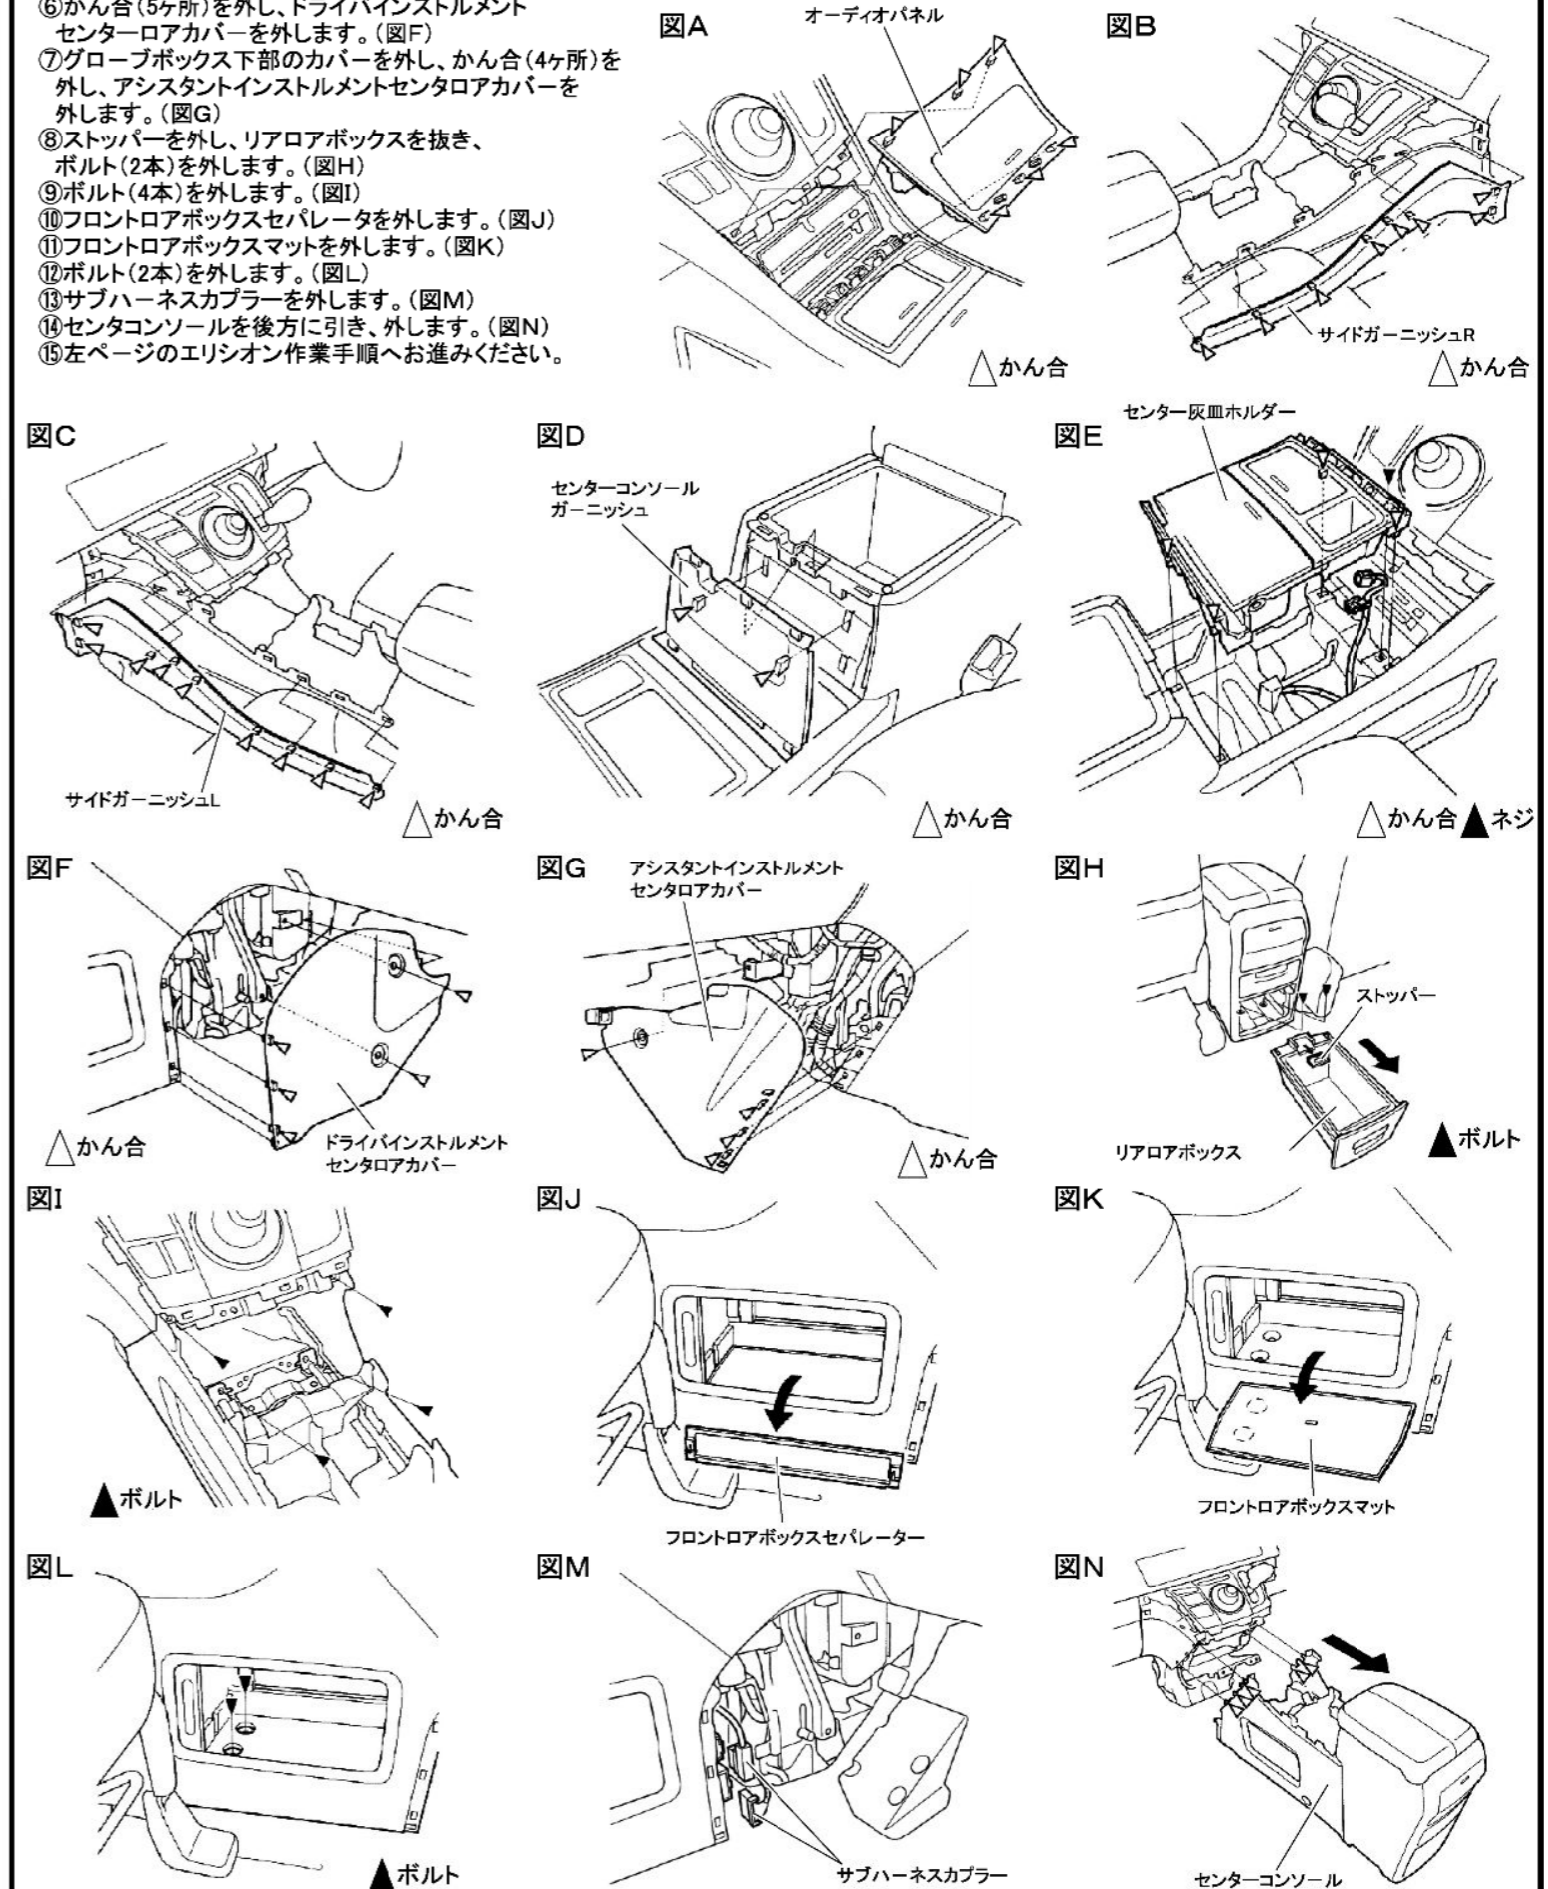
エリシオン 大型センターコンソール取り外し方法

- ①かん合(6ヶ所)を外し、オーディオパネルを外します。(図A)
- ②かん合(8ヶ所)を外し、サイドガーニッシュRを外します。(図B)
- ③かん合(9ヶ所)を外し、サイドガーニッシュLを外します。(図C)
- ④かん合(2ヶ所)を外し、センタコンソールガーニッシュを外します。(図D)
- ⑤ネジ(1本)、かん合(4ヶ所)、コネクタ類を外し、センタ灰皿ホルダーを外します。(図E)
- ⑥かん合(5ヶ所)を外し、ドライバインストルメントセンタロアカバーを外します。(図F)
- ⑦グローブボックス下部のカバーを外し、かん合(4ヶ所)を外し、アシスタントインストルメントセンタロアカバーを外します。(図G)
- ⑧ストッパーを外し、リアロアボックスを抜き、ボルト(2本)を外します。(図H)
- ⑨ボルト(4本)を外します。(図I)
- ⑩フロントロアボックスセパレーターを外します。(図J)
- ⑪フロントロアボックスマットを外します。(図K)
- ⑫ボルト(2本)を外します。(図L)
- ⑬サブハーネスカブラーを外します。(図M)
- ⑭センタコンソールを後方に引き、外します。(図N)
- ⑮左ページのエリシオン作業手順へお進みください。
