BLITZ

TV JUMPER DV

FULL AUTO

取扱説明書

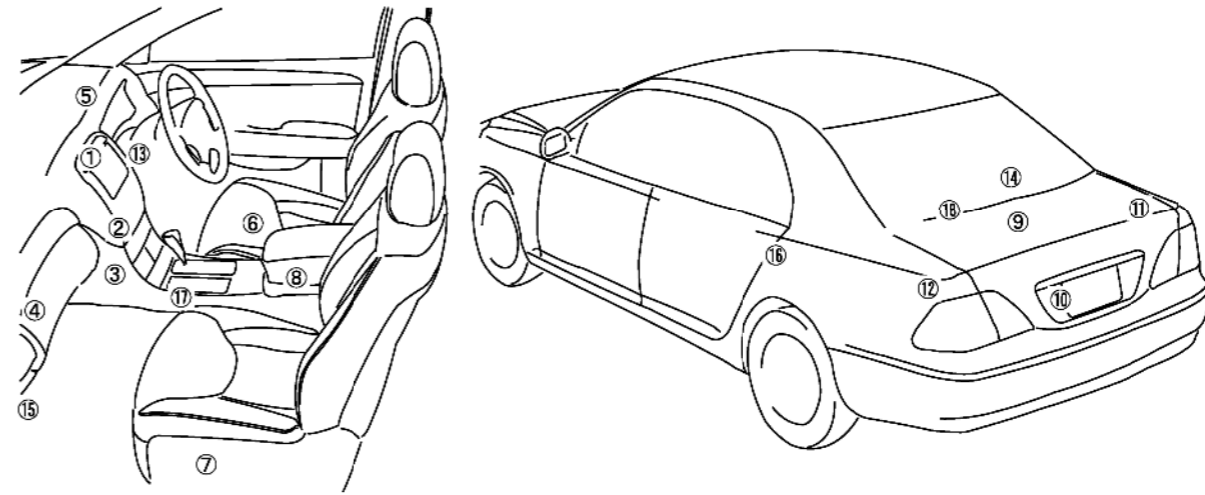
ナビゲーションコンピュータ&AVコンピュータ配置図(ハーネス取り付け位置)

- ①TVモニター(本体)裏側
- ②オーディオユニット裏側
- ③オーディオユニット下側奥
- ④グローブボックス奥
- ⑤メーターパネル奥
- ⑥運転席シート下側
- ⑦助手席シート下側
- ⑧センターコンソール下側
- ⑨トランクルーム中央上側
- ⑩トランクルーム中央下側
- ⑪トランクルーム右側
- ⑫トランクルーム左側
- ⑬運転席前側
- ⑭運転席後側
- ⑮グローブボックス下側
- ⑯後部座席左側
- ⑰ATリンケージ下側
- ⑱リアアームレスト内

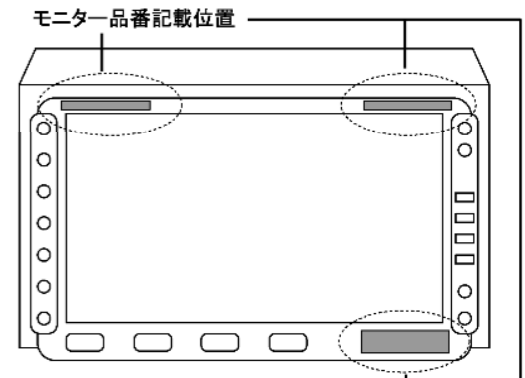
- 標準装備
標準で搭載(装備)されているテレビ(ナビゲーション)
右図モニター品番記載位置に「16020」「56026」など5桁の数字(一部英字あり)が記載※
- メーカーオプション
車両購入時のオプションとして、自動車メーカー生産ラインで搭載(装備)されるテレビ(ナビゲーション)
右図モニター品番記載位置に「16020」「56026」など5桁の数字(一部英字あり)が記載※
- ディーラーオプション
車両購入時のオプションとして、自動車販売店(ディーラー)で搭載(装備)されるテレビ(ナビゲーション)
右図モニター品番記載位置に「NHZA-W59G」「VXM-095C」など英字と数字が記載※
※ モニター品番の記載されていない、標準装備やメーカーオプションも存在します。記載されていない車種については販売店などにご確認ください。

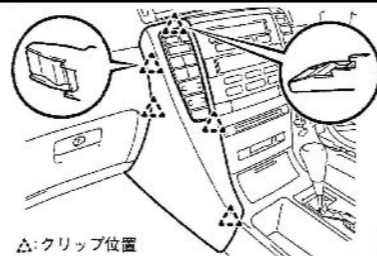
△:クリップ位置 図A

- ①バッテリーのマイナス端子をはずします。
- ②インストルメントパネルフィニッシュパネルエンドLHを、車両後方に引き、かん合(5ヶ所)をはずし、インストルメントパネルフィニッシュエンドLHを取り外します。このときシートヒーター装着車はテンプコントロールスイッチのコネクターも同時に外します。(図A)
- ③インストルメントパネルフィニッシュパネルエンドRHを、車両後方に引き、かん合(5ヶ所)をはずし、インストルメントパネルフィニッシュエンドRHを取り外します。このときシートヒーター装着車はテンプコントロールスイッチのコネクターも同時に外します。(図B)
- ④ボルト(4本)、かん合(2カ所)を外し、各コネクターを取り外し、マルチメディアモジュールディスプレイASSYを手前に引き出します。(図C)
- ⑤本製品と同型のコネクターを抜き、本製品のコネクターと差し替えます。(図D)
- ⑥⑤で抜いた車両側のコネクターを、本製品のもう一方のコネクターに差し込みます。
- ⑦適当な場所に本製品本体を収納してください。
- ⑧配線が潰れていたり金属部分に接触していないかを確認してください。
- ⑨確認が終わったらバッテリーのマイナス端子を取り付けます。
- ⑩動作確認をして正常なことが確認できましたら、パネル等を元に戻して終了です。

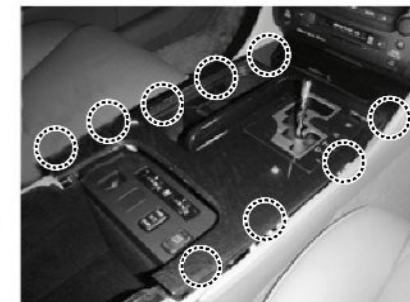
図A

- ①バッテリーのマイナス端子をはずします。
- ②シフトノブを取りはずし、かん合(10カ所)、コネクター類をはずし、インストルメントセンターパネルフィニッシュエンドを車両上方に引き上げ取り外します。(図A)
- ③タッピングスクルー(2本)をはずし、かん合をはずし、インストルメントパネルフィニッシュエンドLH,RHを車両後方に引き、取り外します。(図B)
- ④ボルト(4本)、かん合、コネクター類をはずし、HDDユニットディスプレイASSYを手前に引き出します。(図C、D)
- ⑤HDDユニットディスプレイASSYから本製品と同型のコネクターを抜き、本製品のコネクターと差し替えます。
- ⑥⑤で抜いた車両側のコネクターを、本製品のもう一方のコネクターに差し込みます。
- ⑦適当な場所に本製品本体を収納してください。
- ⑧配線が潰れていたり金属部分に接触していないかを確認してください。
- ⑨確認が終わったらバッテリーのマイナス端子を取り付けます。
- ⑩動作確認をして正常なことが確認できましたら、パネル等を元に戻して終了です。

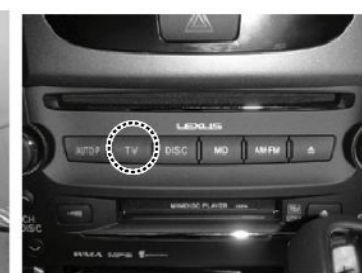
走行中にテレビ観覧をする場合は、上図の「TV」ボタンを押してください。

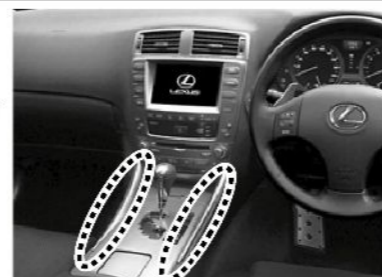
図A

- ①バッテリーのマイナス端子をはずします。
- ②インストルメントパネルエンドガーニッシュLHおよびRHを、車両上方に引き上げかん合(6ヶ所)をはずし、インストルメントパネルガーニッシュエンドを取り外します。(図A、B)
- ③アッシュトレイASSYの左右にスクルー(2本)がありますので外します。車両後方に引き上げかん合をはずし、各コネクターを取り外し、アッシュトレイASSYを外します。コネクターの結合も外します。(図B)
- ④パネルリムーバーなどを用いてセンターベンチレーターを外します。非常に固く固定されている場合もありますので、破損などに注意してください。(図C)
- ⑤ボルト(4本)、かん合、コネクター類をはずし、HDDユニットディスプレイASSYを手前に引き出します。(図D、E)
- ⑥HDDユニットディスプレイASSYから本製品と同型のコネクターを抜き、本製品のコネクターと差し替えます。
- ⑦⑥で抜いた車両側のコネクターを、本製品のもう一方のコネクターに差し込みます。
- ⑧適当な場所に本製品本体を収納してください。
- ⑨配線が潰れていたり金属部分に接触していないかを確認してください。
- ⑩確認が終わったらバッテリーのマイナス端子を取り付けます。
- ⑪動作確認をして正常なことが確認できましたら、パネル等を元に戻して終了です。
